Nazwa kwalifikacji: **Eksploatacja urządzeń i systemów energetyki odnawialnej**
Oznaczenie kwalifikacji: **ELE.11**
Numer zadania: **01**
Wersja arkusza: **SG**

ELE.11-01-23.06-SG

EGZAMIN ZAWODOWY

Rok 2023
CZĘŚĆ PRAKTYCZNA

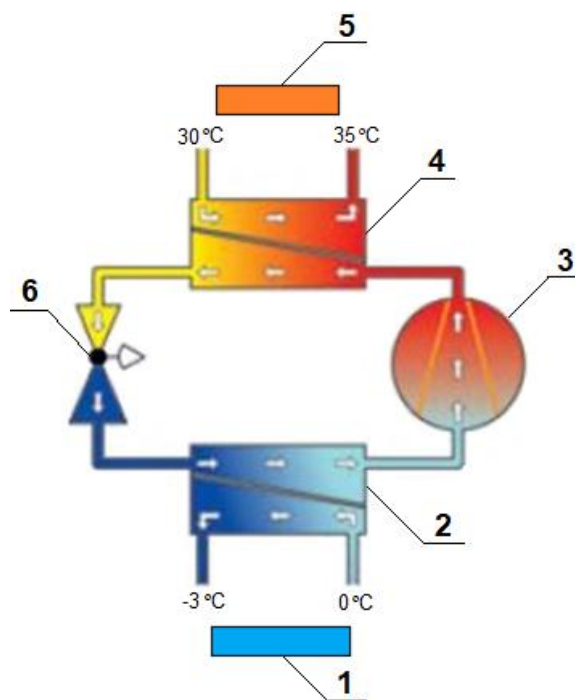
Rysunek 1. Schemat pompy ciepła powietrze/woda

W dwóch domach jednorodzinnych przeprowadzany jest przegląd techniczny instalacji zasilanych przez pompy ciepła. W jednym zainstalowana jest pompa powietrzna, w drugim pompa gruntowa. Podczas przeglądu powietrznej pompy ciepła (rysunek 1) stwierdzono nadmierny hałas w czasie jej pracy oraz liczne nieprawidłowości (tabela 1). Natomiast w budynku z gruntową pompą ciepła stwierdzono, że woda w instalacji c.w.u. jest zimna z powodu wycieku czynnika roboczego z pęknięcia w wymienniku gruntowym meandrycznym (rysunek 2). Spadek ciśnienia w instalacji jest poniżej 0,6 bara. W związku z awarią konieczna jest wymiana odcinka rury PE-RC o średnicy 40 mm i długości 24 m.

- dokonaj analizy schematu powietrznej pompy ciepła (rysunek 1) oraz sporządź wykaz jej elementów,
- określ przyczyny nadmiernego hałasu podczas pracy pompy, na podstawie wykazu nieprawidłowości stwierdzonych podczas jej przeglądu (tabela 1),
- uzupełnij dokumentację pokontrolną, zapisując w wykazie urządzeń i elementów instalacji grzewczej ich nazwy i funkcje.
